# Modernizarea serviciilor publice locale în Republica Moldova

## Elaborarea conceptului pentru îmbunătățirea eficienței energetice la spitalul raional Orhei

Raport final

Iunie 2013

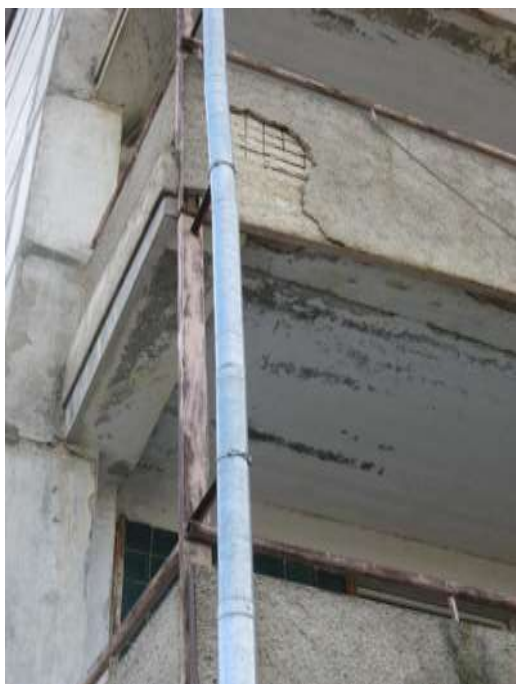
Imagine 1: Balcoanele cu jgheab vertical de scurgere; balustradă

Balcoanele: pardoseala existentă trebuie îndepărtată iar balustrada trebuie înlocuită cu una nouă. [R1, R2, B]

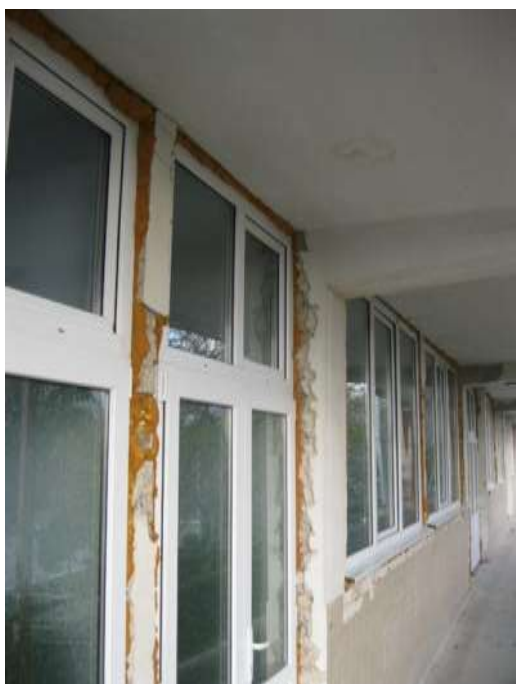
Imagine 3: Starea în care se află ferestrele noi din pvc instalate recent

Ferestrele: Rostuirea cu spumă poliuretanică expandabilă trebuie făcută în întregime. Spuma poliuretanică expandabilă ieșită în afară trebuie îndepărtată, ferestrele trebuie sigilate cu benzi de etanșare adecvate pe partea interioară și pe cea exterioară. Pervazurile existente trebuie înlocuite cu altele noi. Instalarea acestora trebuie făcută ținând cont de arhitectura și gama coloristică a clădirii [W2].

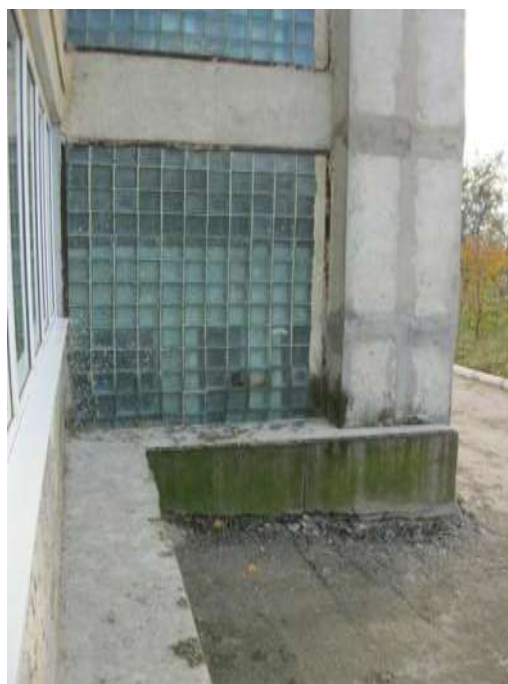
Imagine 4: Blocurile de sticlă din zona scării

Corpul B, de asemenea, trebuie termoizolat. Cărămizile de sticlă trebuie înlocuite cu altele noi, eficiente din punct de vedere energetic. În afara căilor de evacuare, trebuie asigurate clapete de ventilație pentru a asigura o circulație mai bună a aerului în timpul lunilor de vară [W1].

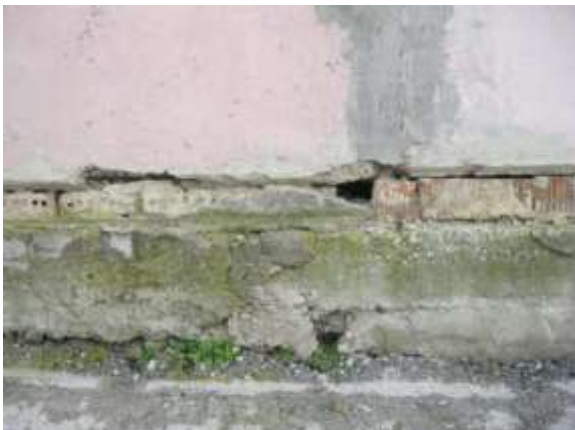
Imagine 5: Alge și mușchi apărute pe soclul clădirii, în urma împrăscării cu apă

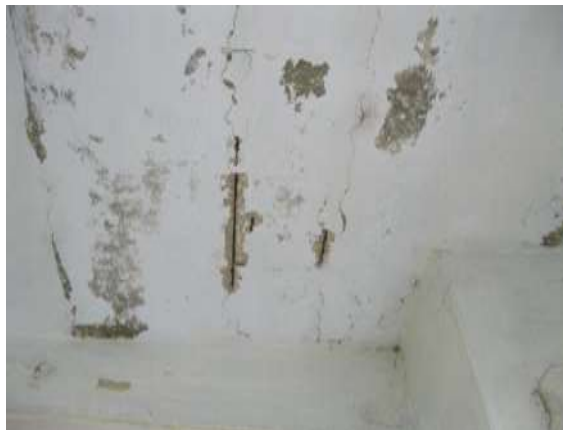
Imagine 6: Armătura

Armătura corodată: îndepărtarea părților friabile și mizeriei, deruginarea armaturii, acoperirea cu un inhibitor de coroziune (2x), instalarea unui pod adeziv, umplerea cu mortar special.

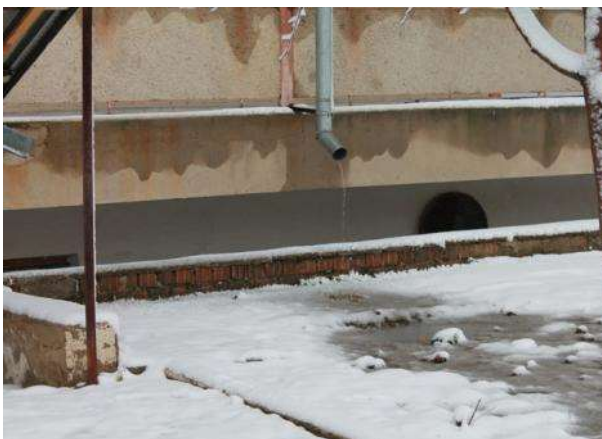
Imagine 7: Sistemul de scurgere a apei

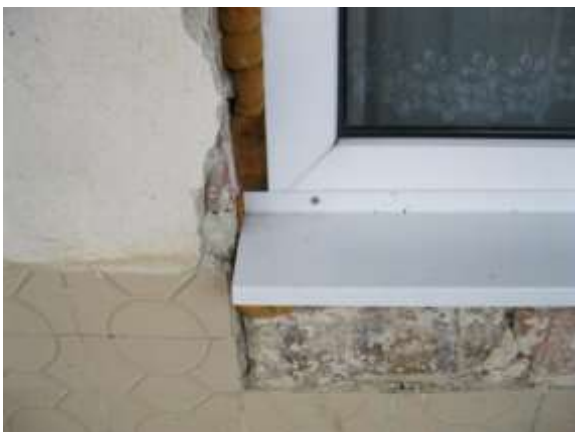
Imagine 9: Montarea pervazului

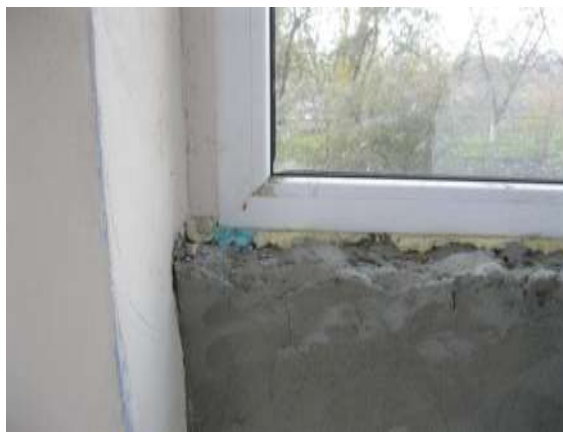
Imagine 10: Aspectul ferestrelor pvc din interior
