# Modernizarea serviciilor publice locale în Republica Moldova

## Elaborarea conceptului pentru îmbunătățirea eficienței energetice la spitalul raional Orhei

Raport final

Iunie 2013

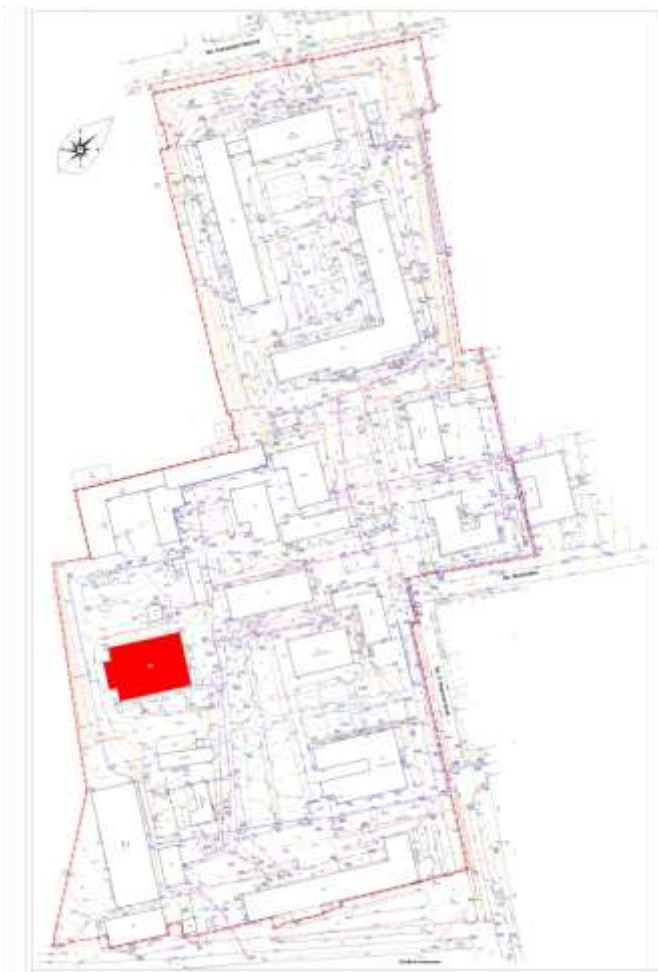
**Figura 1-1: Prezentarea obiectului**

Clădirea este orientată în mare parte cu laturile lungi spre nord și respectiv sud. Astfel este asigurat un volum destul de mare de însorire pe parte sudică și unul destul de mic pe cea nordică (vezi fig. 1-1). Starea actuală a clădirii este una bună din punct de vedere structural. Structura din beton armat cu planșee prefabricate având goluri circulare interioare este destul de rezistentă pentru a sta în picioare încă aprox. 25-30 ani. Clădirea a fost proiectată în timpul URSS și corespunde standardelor de proiectare de la sfârșitul anilor 80', perioadă în care nu era pusă problema economiei de energie, resurse fiind suficiente pentru încălzirea acestor spații mari.

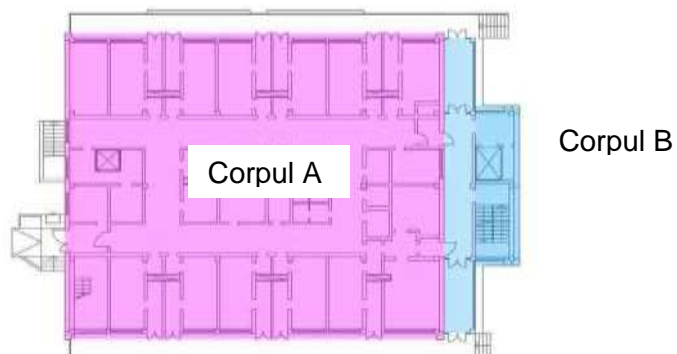
**Figura 1-2: Blocurile A și B**

Atât grosimea pereților exterior cat si materialele din care sunt compuși, nu satisfac necesitățile confortului termic interior in sezonul rece al anului. Din cauza aceasta se pune in pericol sănătatea bolnavilor si se necesita cheltuieli enorme la încălzirea spațiilor interioare.

Compartimentul B (3.6m x 13.1m x înălțimea) include scara și liftul pentru accesul exterior. Acesta este separat de compartimentul principal printr-un coridor, care a fost ulterior extins spre fațada de sud și de nord. Ferestrele sunt acoperite cu cărămizi din sticlă iar încăperea propriu-zisă nu este încălzită. Acest corp împreună cu balcoanele se utilizează ca evacuare în caz de urgență. (vezi fig. 1-2)

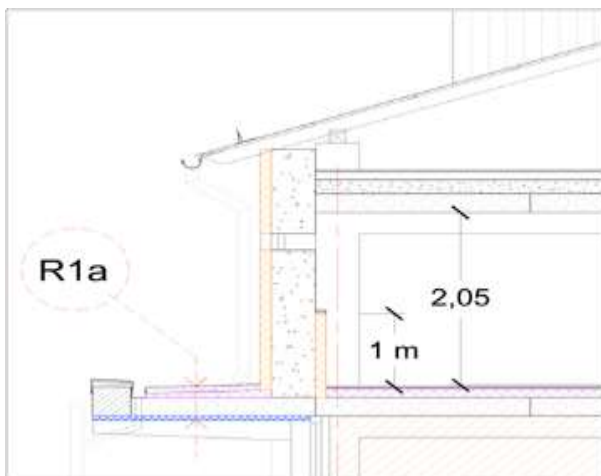
**Figura 2-1: Procedeele de izolare și stratificările elementelor constructive**

Conceptul de renovare a clădirii se poate crea doar pe baza unor desene exacte care să reprezinte situația reală a construcției. În cazul acestei clădiri au fost oferite de autoritatea spitalului doar niște planuri din cartea tehnică a construcției. Acestea prezentau erori pe alocuri destul de mari. A fost nevoie de căutat proiectul de arhitectură din arhiva Urban Proiect-ului Chișinău. În urma obținerii acestui proiect și a confruntării cu dimensiunile preluate la fața locului, am elaborat planuri, fațade, secțiuni care au constituit și suportul pe care s-a fondat conceptul de reabilitare termică a acestui bloc. În aceste desene s-au indicat schematic locurile care vor fi izolate termic. Diferitele tipuri de termoizolație s-au diferențiat prin culori (vezi figura 2-1). Procedeele de izolare și stratificările elementelor constructive s-au indicat în tabelul 3-1 de la capitolul 3.4 cu ajutorul nodurilor (vezi nodul [R1a] din figura 2-1) .

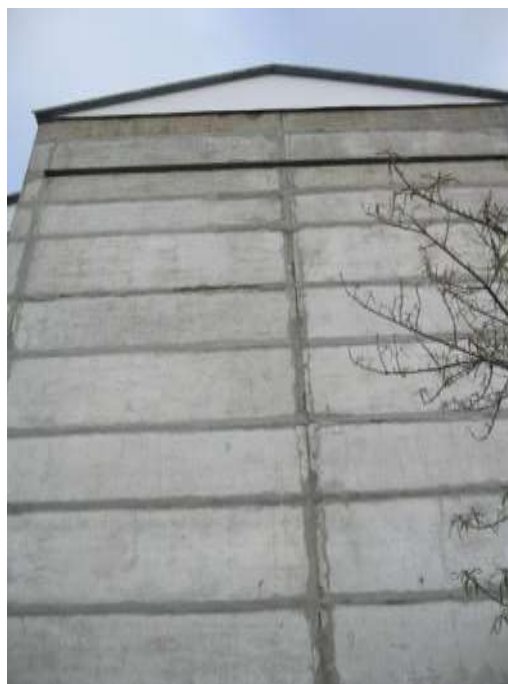
Imagine 2: Perete cu element de fronton

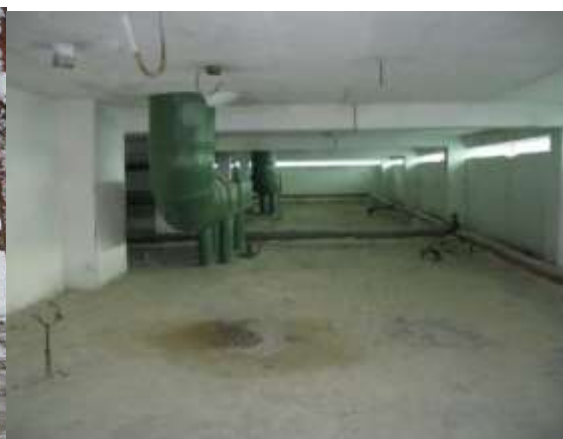
Imagine 8: Etajul tehnic
